## דו"ח סיכום אירוע גשם בשימוש מערכת Smartflow

תאריך עדכון: 7/12/2025

- 2.1 מיקום – סנהדרין 13, ת"א
- 2.2 תאריך – 6/12/2025
- 2.3 שטח גג אפקטיבי לנגר – 112 מ"ר
- 2.4 מס נקזים פעילים – 5
- 2.5 קווי הקירות מוגדרים כגובה אפס והגג משופע בחלקים כמעט שווים לנקזים הנמצאים נמוך ב-23 ס"מ. בכל נקז מותקנת מערכת smir-300 של חברת סמארטפלוואו המנטרת את גובה המים סביב הנקז בזמן אמת.

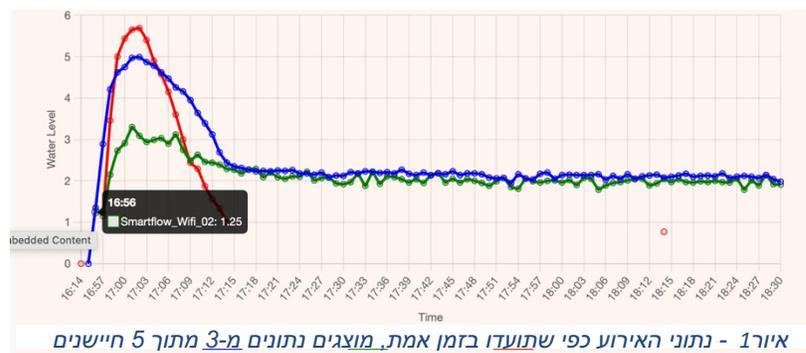
5.1. מניתוח הנתונים (חלקם מובאים בגרף שבתמונה הבאה), ניתן להסיק:

- 5.1.1. **תגובה מהירה לאירוע** – המערכת זיהתה עליה חדה במפלס בזמן קצר והגיבה בהתאם.
- 5.1.2. **יכולת השהיה משמעותית** – הגג תפקד כמאגר עילי זמני, עם השהיה של כ-3 מ"ק מים בשיא האירוע ובכך צמצם ספיקות שיא לקו הניקוז העירוני ואיפשר פריקת מים הדרגתית ומבוקרת.
- 5.1.3. **ניקוז מבוקר ללא הצפה** – המפלס ירד בהדרגה וחזר לשגרה בפרק זמן רגיל של כ-20 דק ולא נרשמו ערכי מפלס המצביעים על חריגה מהתכנון. כמו כן, כלל הנקזים מראים התנהגות עקבית עם שינויים סבירים ביניהם הנובעים משינויי שיפוע וחלוקת השטח, ללא סימנים לחסיה או תפקוד לקוי.

- 4.1 בהתבסס על נתוני המפלס שנמדדו גובה המים מעל מפלס השגרה במהלך שיא האירוע הינו 2.7 ס"מ בממוצע, השווים ל-3 מ"ק שהושהו על הגג בשיא האירוע.
- 4.2 מרגע השיא ועד החזרה למפלס השגרה, פרק הזמן הכולל לריקון עיקר הנפח היה כ-25 דקות, בהם התרוקנו כ-3 מ"ק מהגג כולו ב-5 נקזים בקצב מבוקר של כ-2.5 ל/ש, ללא פריקה גבוהה לקו הניקוז.

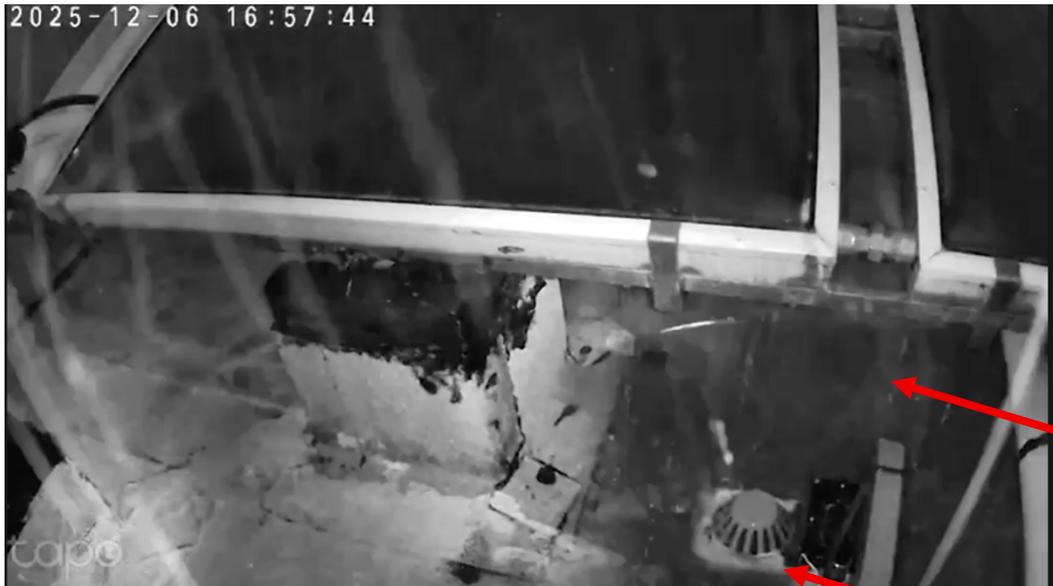
תיעוד ויזואלי של היקוות המים במהלך האירוע
